1.4.3. SEGUIMIENTO HIDROLÓGICO ESPACIO-TEMPORAL DE LA PLUMA DE TURBIDEZ CAUSADA DURANTE UN DRAGADO OFF-SHORE

J. Román-Sierra¹, M. Navarro², J.J. Muñoz-Pérez¹, G. Gómez¹, A. de la Casa¹, L. Fages¹, A. Carmona¹, F. González³

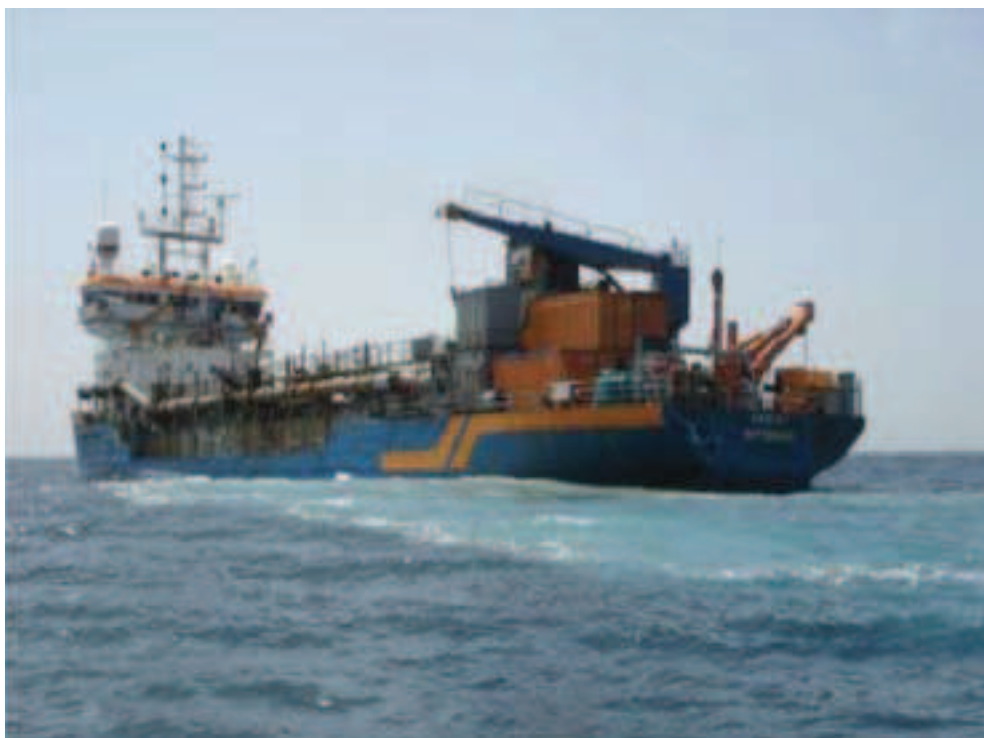
Figura 3. Imagen de la nave dragadora en acción.

La draga utilizada fue una draga de succión en marcha, con una capacidad de carga de arena en cántara superior a los 3.500 metros cúbicos, una potencia de la bomba de 1.500 Kw en carga y 2.800 Kw en descarga, y con una profundidad máxima de dragado hasta 30 metros (Figura 3).

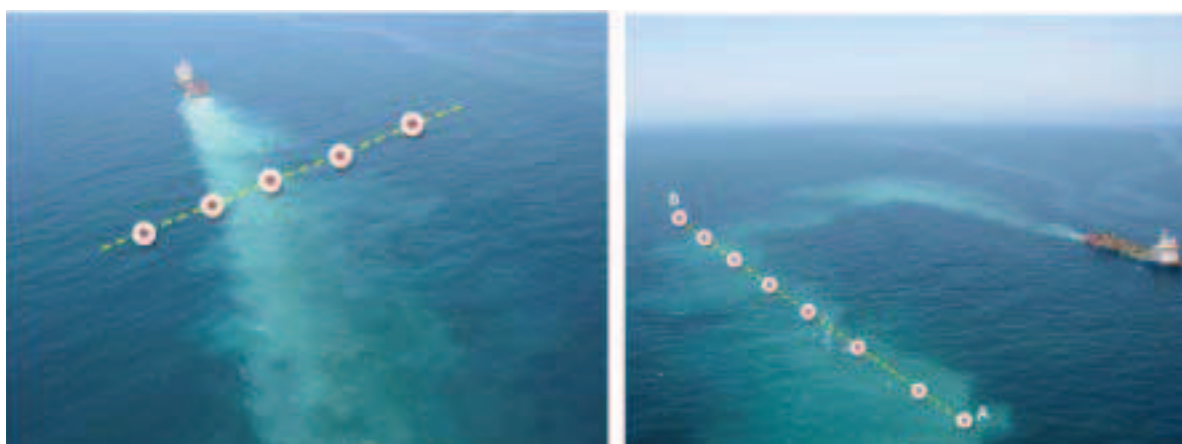
Figura 4. Transectos permanentes en sentido transversal (izd.) y longitudinal (der.)

Para el cumplimiento del objetivo propuesto se han establecido varias estaciones de control en la zona de dragado, repartidas de manera transversal y longitudinal al avance de la embarcación dragadora (Figura 4).
